Continuação da Indicação n.º 048/2016

RELATÓRIO DE VISTORIA EM ÁREA DE RISCO
N° 02/2015

Proprietário(a): CARMELI DO NASCIMENTO

**RELATÓRIO DE VISTORIA EM ÁREA DE RISCO
Nº 05/2015**

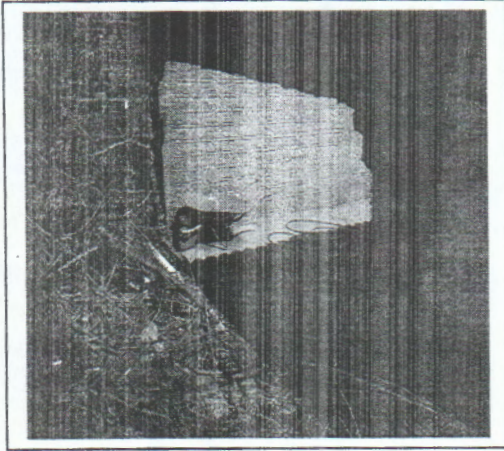
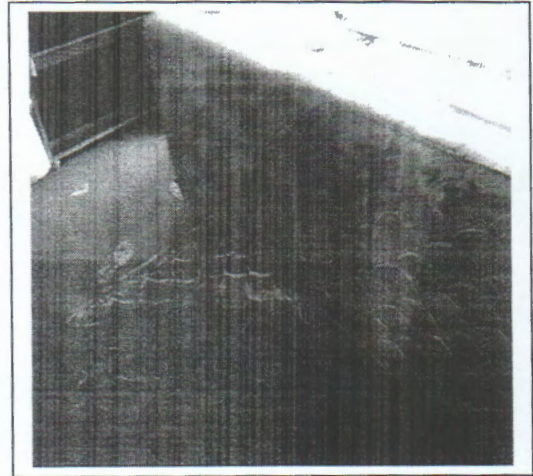
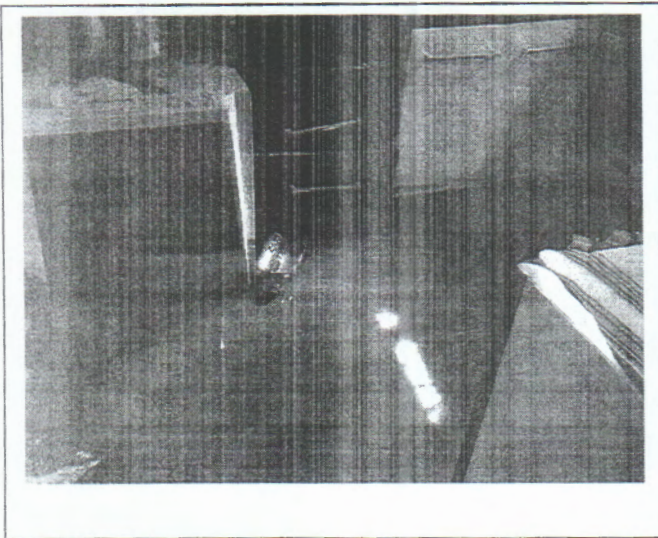
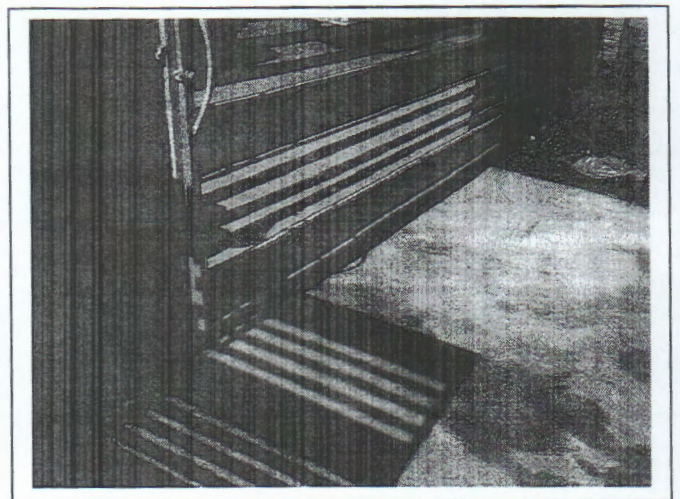
- A edificação esta localizada em um terreno plano ao nível da rua pavimentada onde não localizamos galerias pluviais para drenagem de água;

- A residência foi invadida por grande quantidade de água ocasionando vários danos e percas materiais tais como:

* O muro no fundo da residência foi parcialmente destruído;

* O portão da garagem foi empenado devido a força da enxurrada;

* Todas as paredes da residência foram encharcadas e sujas por lama numa altura de 80 cm;

* Toda a mobília da casa foi molhada devido o enxurro de água e lama.

Afirmamos ser necessário a avaliação de um profissional habilitado (engenheiro) para um laudo final decisivo das causas dos danos.

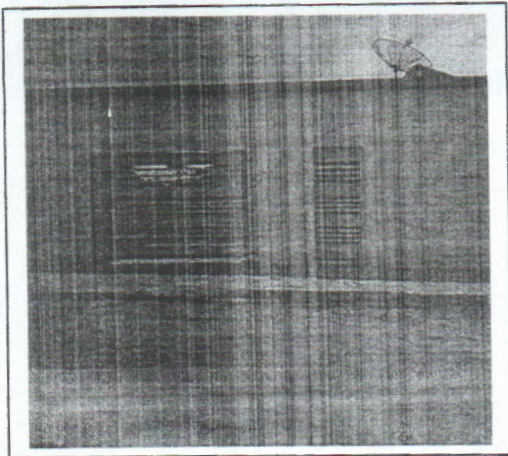
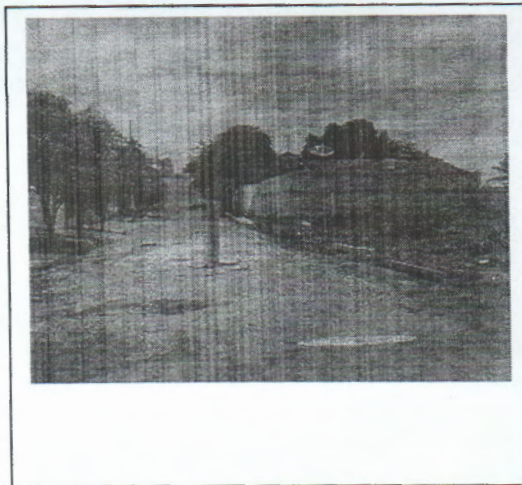
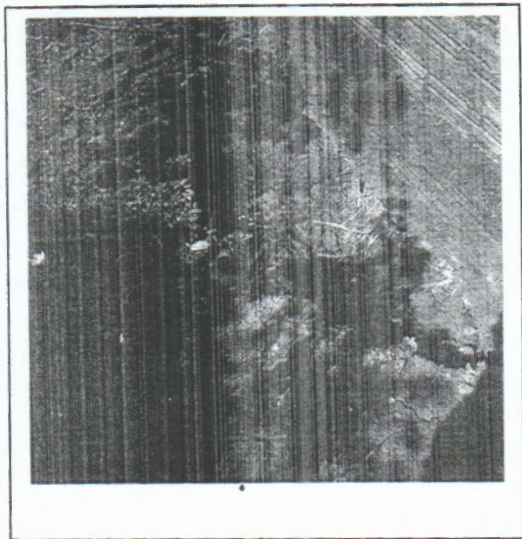
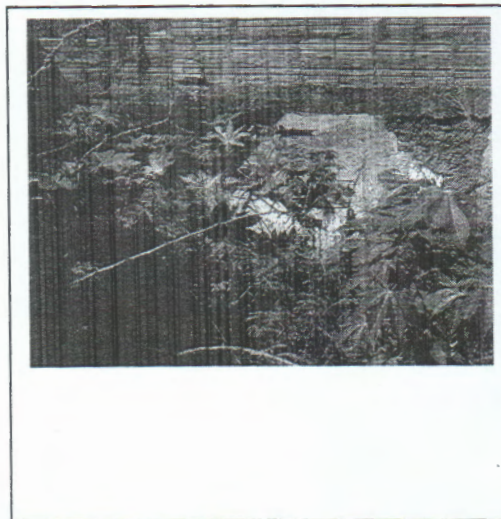
- Em uma análise superficial do local, constatamos que as galerias pluviais não conseguiram drenar a grande quantidade de água ocasionando novamente a invasão da residência.

* O alicerce do muro lateral da residência foi parcialmente comprometido;

* A água atingiu aproximadamente meio metro de altura nas paredes da residência;

* Todos os móveis da casa foram atingidos pelo enxurro tais como: Geladeira, Fogão, Sofá, Colchão, Armários etc.

Afirmamos ser necessário a avaliação de um profissional habilitado (engenheiro) para um laudo final decisivo das causas dos danos e como solucionar em definitivo a situação.
